## **Wyniki badania betonu z obudowy reaktora jądrowego EWA**

### **The results of the concrete shield of the EWA nuclear reactor**

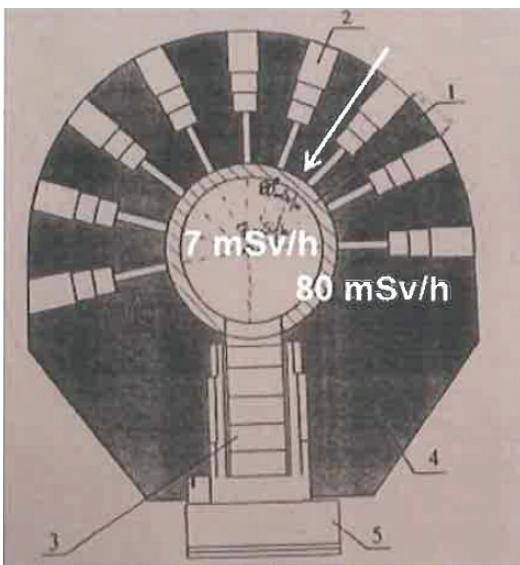
Rys. 2. Przekrój poziomy reaktora EWA, oznaczono miejsce pobrania próbek oraz szacowane dawki promieniowania pochłonięte podczas eksploatacji (4). Pobrane próbki zostały sprawdzone za pomocą liczników spektrometrycznych w celu oceny zawartości izotopów promieniotwórczych, a następnie poddano je dalszym badaniom

Fig. 2. Horizontal cross-section of EWA reactor; the place of specimens sampling is marked and the high radiation level during exploitation (4) is indicated. The specimens were verified by spectrometer counters in order to the content of radiating isotopes assessment and to further examination was applied

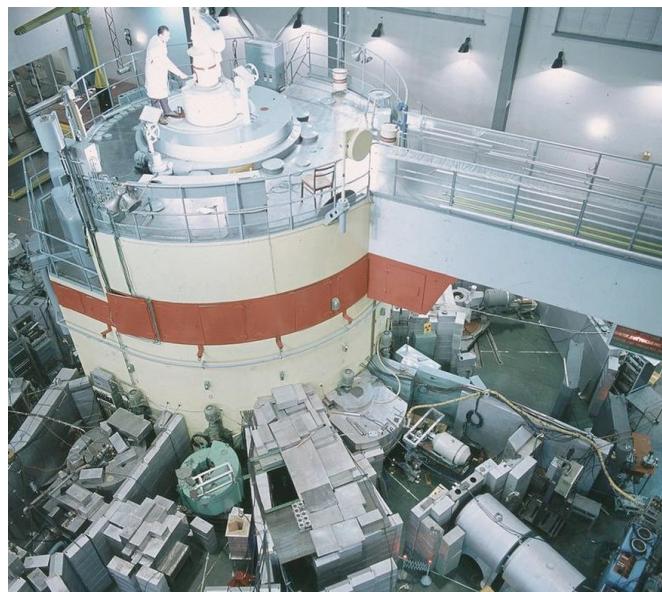
Rys. 1. Widok reaktora EWA w Świerku podczas eksploatacji, <http://historia-geografii.pl/ewa-pierwszy-polski-jadrowy-reaktor-badawczy>

Fig. 1. EWA reactor in Świerk under exploitation

The Experimental Water Atomic Reactor of former Soviet Union construction was put into exploitation 14 June 1958 with the fuel was uranium enriched of 10%. As moderator [cooling medium] was tap water and the complet construction was made and transferred by former Soviet Union. Thermal power was equal to 2 MW, and later was increased in 1963 to 4 MW and to 10 MW in 1967 [Fig. 1].

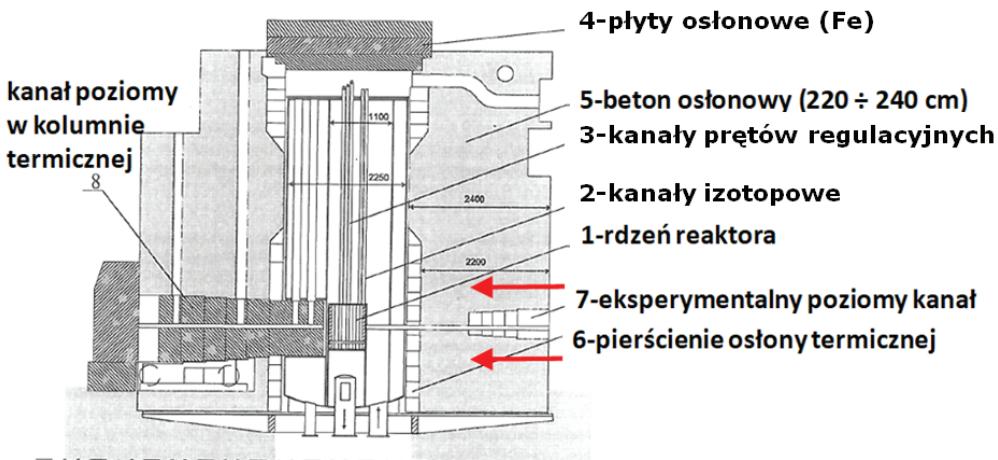
Rys. 3. Przekrój pionowy reaktora EWA, miejsca pobrania próbek oznaczono strzałkami (4)

Fig. 3. Vertical section of EVA reactor; the places of specimens sampling are marked with arrows (4)

4 - shield plates [Fe], 2 - isotopic canals, 1 - reactor core, 7 - experimental horizontal channel, 6 - the ring of thermal shield , 8 - horizontal canal in thermal column

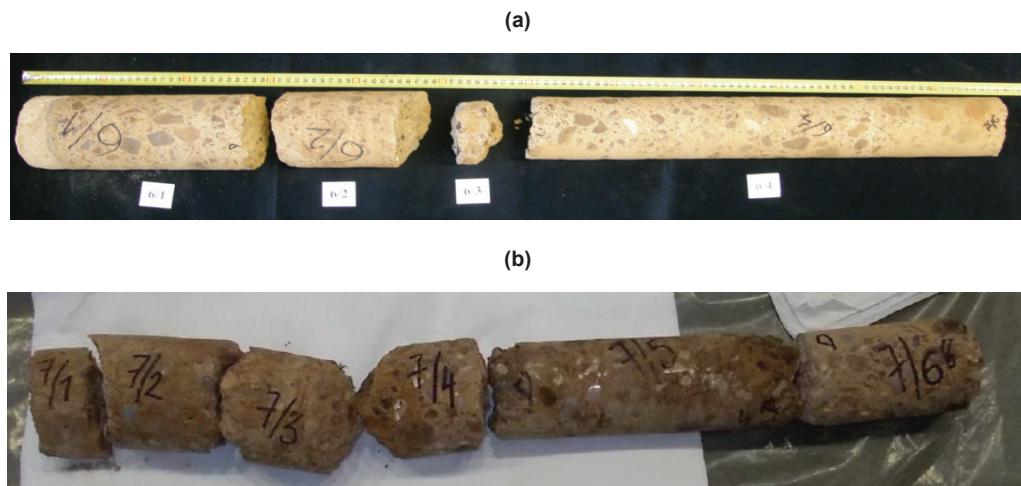
Rys. 4. Przykłady odwiertów uzyskanych z obudowy reaktora [a] odwiercone nad kanałem poziomym, [b] odwiercone pod kanałem poziomym

Fig. 4. The examples of the specimens drilled out from the reactor [a] above the horizontal channel, [b] below the horizontal channel

The cores, from the reactor shielding of the 2.4 m thickness, had the depth of 1.5 m over and under the horizontal canals. After the drilling with the diameter of 100 mm the drilling machine was taken off and the drilling was broken and the core taken of [Figs. 2 and 3]. Next, in the same place the next core of 80 mm diameter was deeper drilled. The 7 cores were drilled, and cylinders of different length and of diameters of 100 and 80 mm, as well as the irregular pieces and concrete rubble were obtained [Fig. 4]. The cores drilled under the horizontal canal

were broken during drilling, particularly in the lower part of the shield because of the steel billets of reinforcement, on which the drilling was broken. The next fragments of the same cores in accordance

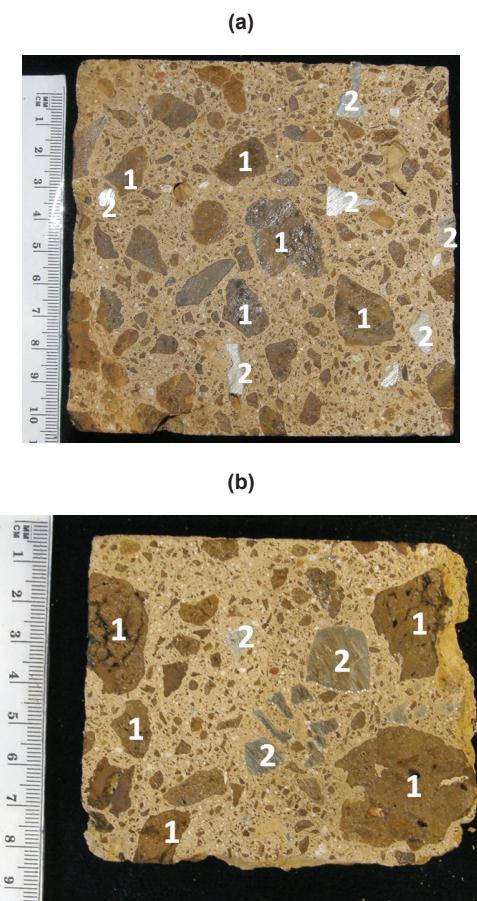
Rys. 5. Przykład przekrojów rdzeni betonowych: [a] przy zewnętrznej powierzchni osłony betonowej, [b] około 120 cm od zewnętrznej powierzchni osłony betonowej; 1-kruszywo goethytowe, 2-stalowe kęski

Fig. 5. Examples of cross-section of concrete cores: [a] at the outer surface of the concrete shield, [b] approx. 120 cm from the outer surface of the concrete shield; 1-goethite aggregate, 2-steel nibs

Based on a macroscopic analysis carried out on longitudinal cross-sections of cores [Fig. 5], it was found that:

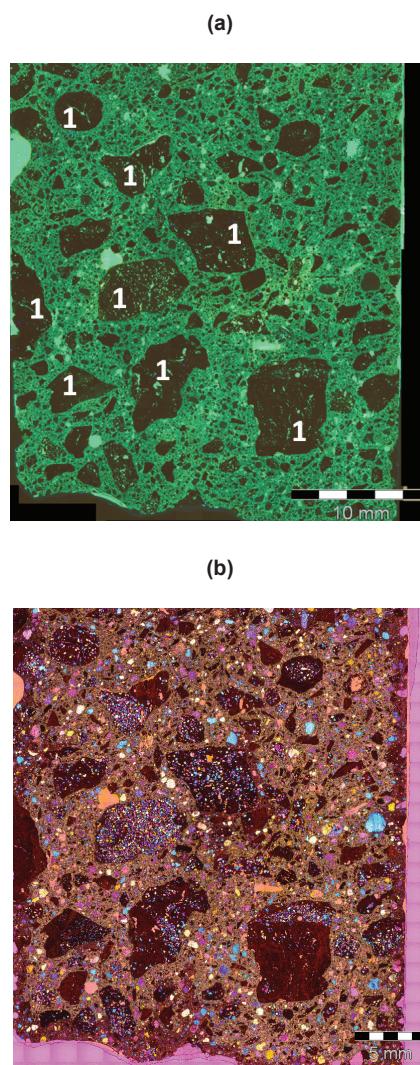
Rys. 6. Przykład obrazów analizowanych betonów na cienkim szlifie w świetle przechodzącym: a) UV, b) skrzyżowane polaryzatory z płytą gipsową; 1-kruszywo goethytowe

Fig. 6. Examples of images of analyzed concretes on thin sections in transmitted light: a) UV, b) crossed polarizers [XPL] with a gypsum plate; 1-goethite aggregate

Examples of images of analyzed concrete microstructures on thin sections in transmitted light are shown in Fig. 6. Regardless of the location of the samples in the reactor shield, closer or further to the radiation source, the porous zones in the matrix and in the goethite aggregate, and also accidentally trapped air, possibly due to insufficient compacting are visible in Fig. 4a. The main components of coarse aggregates were fragments of iron ores [goethite] and quartz sand of fraction of 0 ÷ 2 mm [Fig. 4b]. In most of the coarse aggregate grains, are shown a numerous zones containing a significant amount of detrital quartz, as seen in Fig. 6b and 7b. Presence of numerous cement grain relics and the lack of mineral additives are found in the cement matrix.

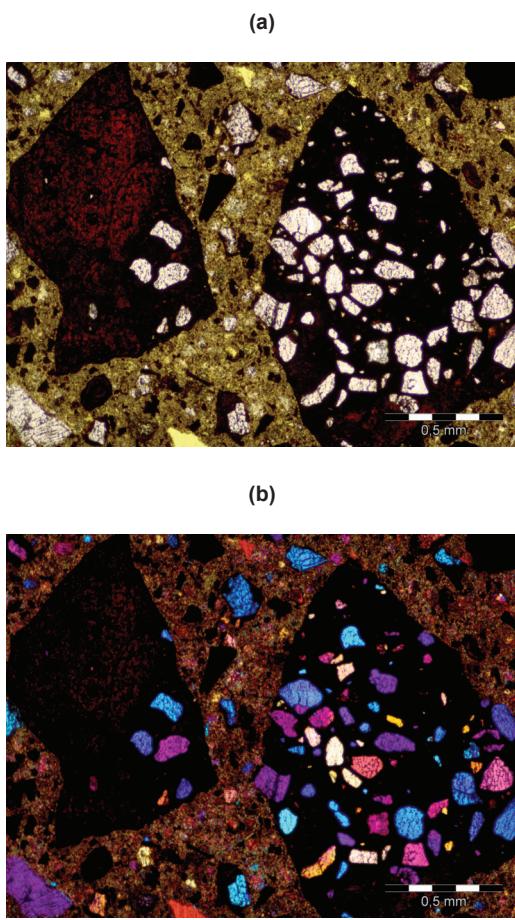
Rys. 7. Obraz analizowanego betonu na cienkim szlifie w świetle przechodzącym (a) przy jednym polaryzatorze, (b) przy skrzyżowanych polaryzatorach z płytą gipsową: widoczne jest kwarc w większych ziarnach goethytu

Fig. 7. Images of analyzed concretes on thin sections in transmitted light: [a] parallel polarizers, [b] crossed polarizers with a gypsum plate; quartz are visible in larger grains of goethite

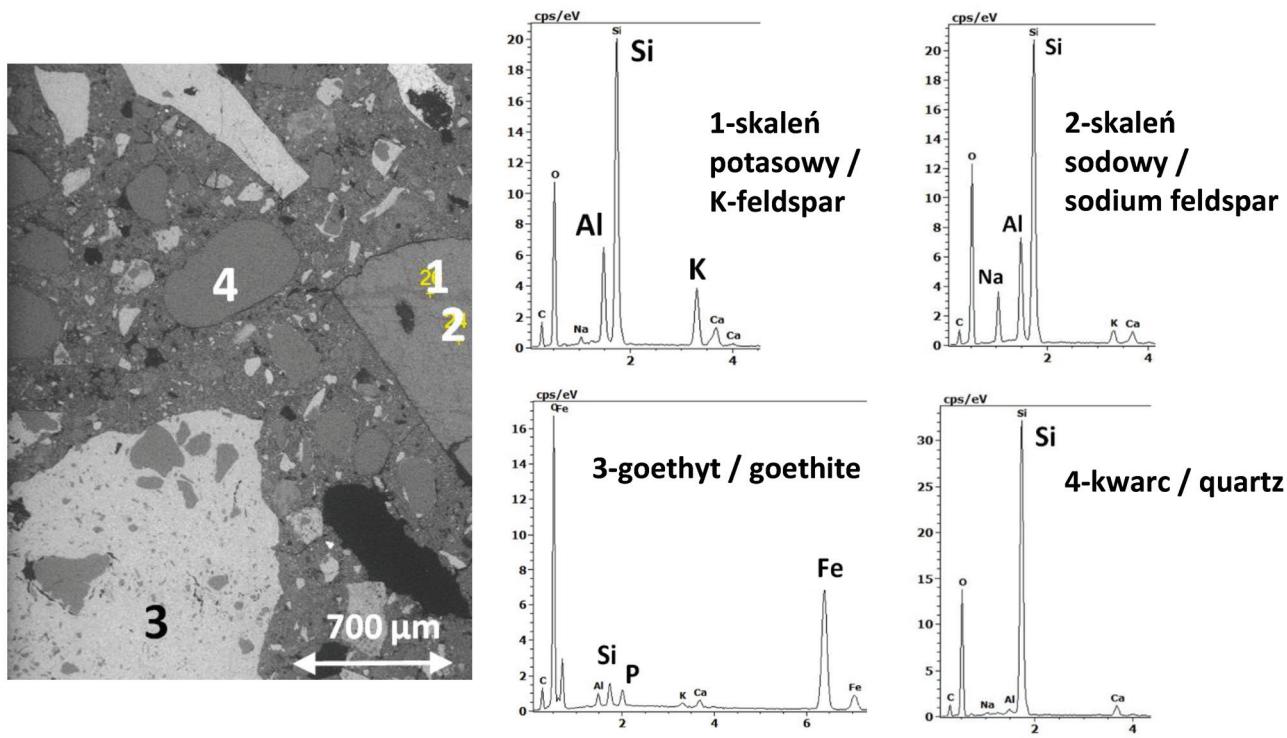
Rys. 8. Obraz pod elektronowym mikroskopem skaningowym i mikroanalizy rentgenowskie badanego betonu; widoczne jaśniejsze ziarna goethytu oraz ciemniejsze ziarna piasku

Fig. 8. SEM image with EDS analysis of concrete; visible lighter grains of goethite and darker grains of sand

quartz sand were identified. In the majority, grains of quartz sand contained pure quartz, but also grains of feldspar could be found [Fig. 8]. The vast majority of goethite aggregate grains were not homogenous because they contained quartz crystals.

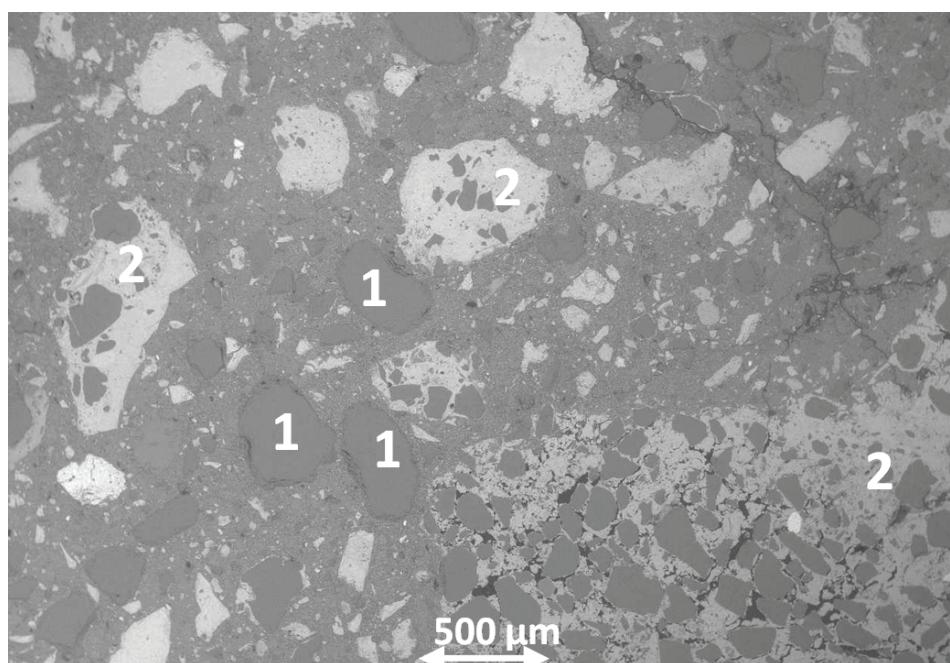
Rys. 9. Obraz pod elektronowym mikroskopem skaningowym badanego betonu; 1 - ziarna piasku kwarcowego, 2 - ziarna goethytu z inkluzjami kwarcu

Fig. 9. SEM image of analyzed concrete; 1 - quartz sand grains, 2 - goethite grains with quartz inclusions

Cracks and porous zones inside large [ $> 4$  mm] goethite grains are visible, Fig. 9. Fig. 10 shows a porous contact zone of goethite aggregate-cement matrix. Cracks in the outer part of the sand grains are also noticeable. The intensity of the characteristic iron spectrum decreases with the distance from the goethite grains.

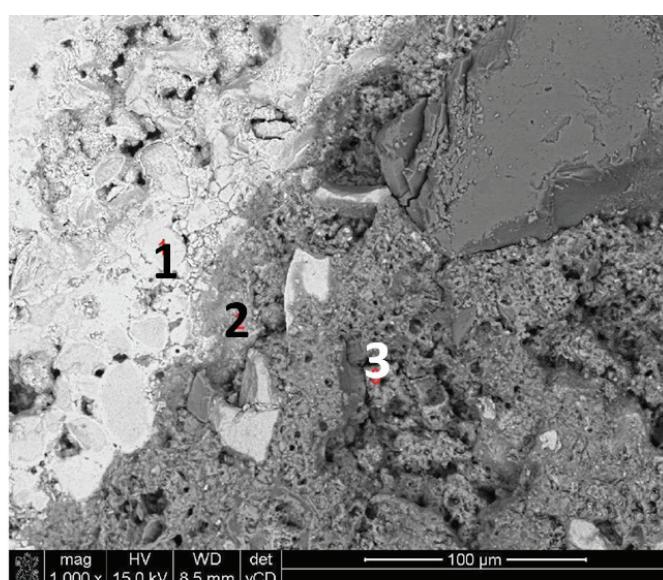
Rys. 10. Obraz pod elektronowym mikroskopem skaningowym z mikroanalizą rentgenowską badanego betonu; widoczne jaśniejsze ziarna goethytu (1) oraz ciemniejsze ziarna piasku; mikroanalizy: 1 - goethyt, 2 - faza C-S-H z jonami żelaza, 3 - faza C-S-H

Fig. 10. SEM image with EDS analysis of concrete; lighter goethite grains (1) and darker grains of sand ; 1 - goethite, 2 - C-S-H phase with Fe ions, 3 - C-S-H phase

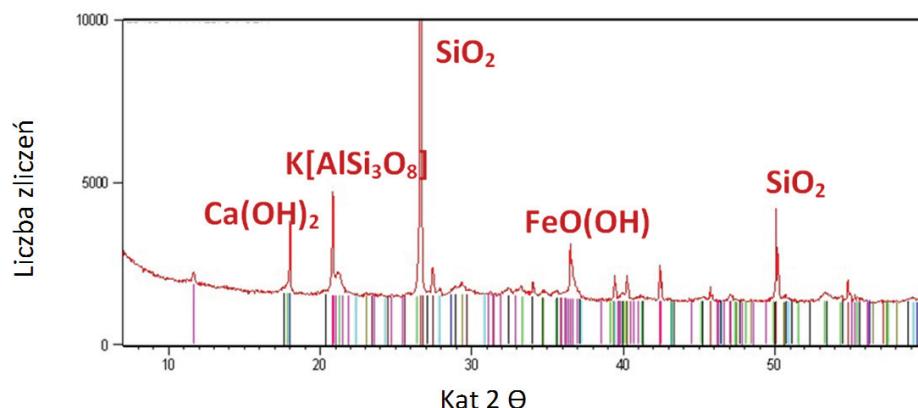
Rys. 11. Przykładowy dyfraktogram matrycy z próbki betonu pobranego z obudowy reaktora

Fig. 11. Example of XRD pattern of concrete samples taken from the reactor shield

A qualitative analysis of the phase composition of matrix and aggregate samples from concrete was carried out by X-ray diffraction method and thermal differential analysis [DTA/TG]. Fig. 11 shows a typical XRD patterns characterizing the cement matrix. Quartz and goethite are the components of tested sample of concrete. They originate from the fine fraction of the aggregate. The characteristic peaks for orthoclase are the proof that quartz sand containing feldspar was used. Another hydration product – portlandite – was also found. In all concrete samples, the major component is goethite. Its quantity fluctuates within large limits, which can be estimated on the basis of  $\text{Fe}_2\text{O}_3$  content from 47% to 58%, which is equivalent to goethite content in aggregate equal to 53% - 66%, to 60% - 72%, which is equivalent to goethite content equal to 68% - 82%.

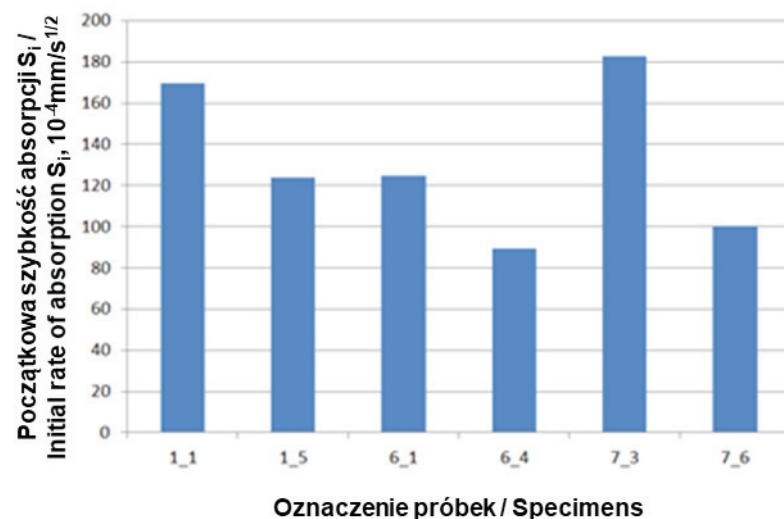
Rys. 12. Początkowa szybkość absorpcji wody w próbkach odwierconych z betonu osłony reaktora EWA

Fig. 12. The starting absorption water rate of the specimens drilled out from the concrete shield of EWA reactor

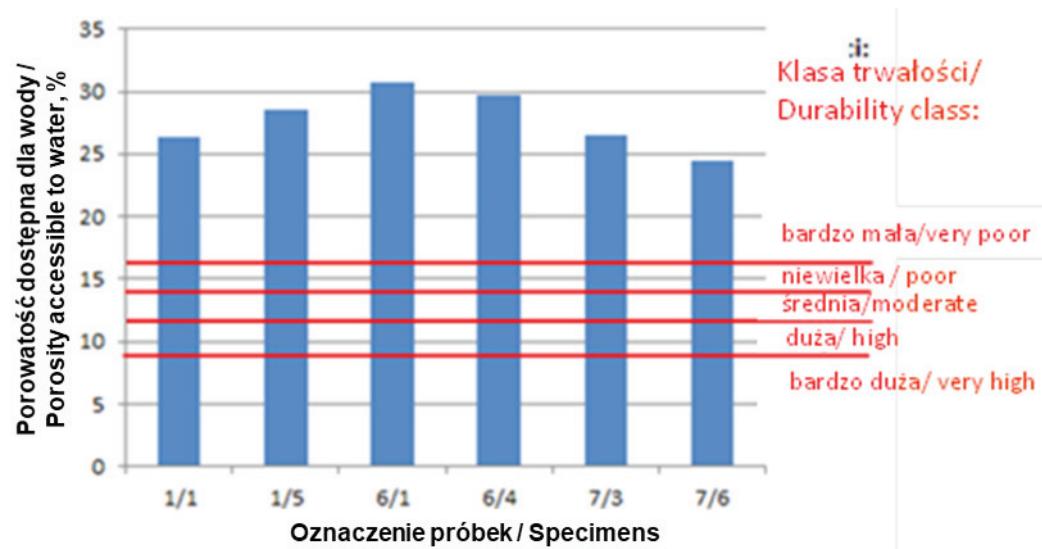
Rys. 13. Porowatość dostępna dla wody w betonie osłonowym reaktora EWA

Fig. 13. Porosity accessible for water in concrete from EWA nuclear reactor shield

Pomiary porowatości dostępnej dla wody pozwoliły na ocenę zawartości połączonych pustek w betonie, które mogą zostać wypełnione wodą fizyczną. Badane próbki betonu wykazały znaczący udział porowatości dostępnej dla wody (rys. 13); znacznie przewyższający 16%, uznawany za graniczną wartość w przypadku betonu średniej trwałości (12). Porowatość otwarta wynosząca od 24,5% do 30,7% klasyfikuje badane próbki jako beton o bardzo małej trwałości w środowisku o stałej obecności wilgoci i cieczy. Różnice porowatości otwartej między badanymi próbками świadczą o zbliżonej mikrostrukturze betonu w całej objętości ściany osłonowej, niezależnie od głębokości w osłonie czy miejsca pobrania.

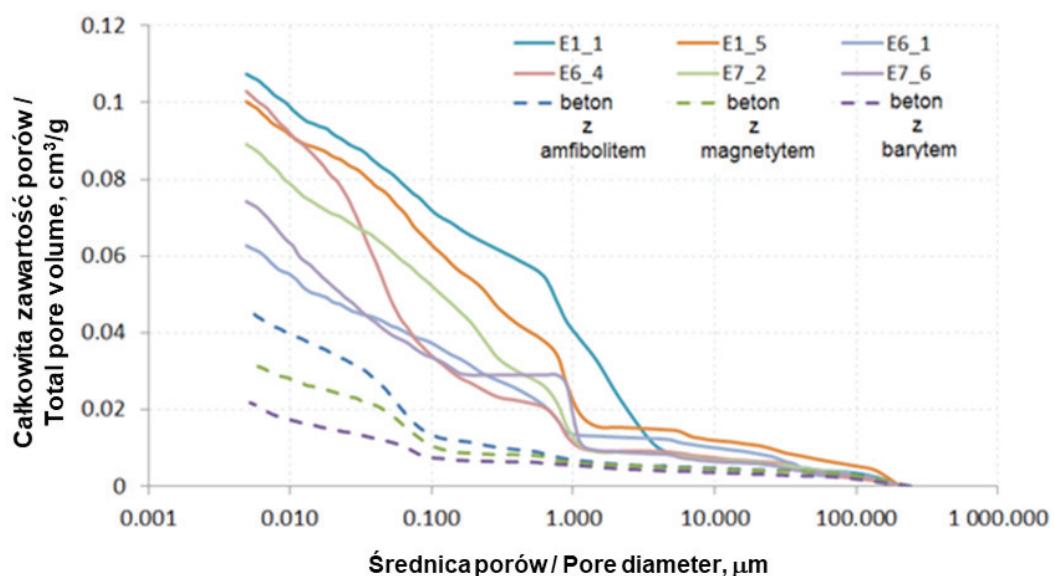
Rys. 14. Rozkład zawartości porów odwiertów betonu z osłony reaktora EWA oraz betonu projektowanego do osłony radiacyjnej, w którym zastosowano kruszywo złożone z amfibolitu, magnetytu i barytu (11)

Fig. 14. Pore size distribution of concrete samples from EWA nuclear reactor shield and concrete designed for radiation shields. incorporating amphibolite, magnetite and barite as special aggregates (11)

Total capillary porosity of investigated samples measured with mercury intrusion porosimetry was within the range from 0.068 cm<sup>3</sup>/g to 0.108 cm<sup>3</sup>/g [Fig. 14]. The fraction of pores smaller than 0.5 µm is similar for all samples, except sample 6/4. Significant differences were noted for pores of diameter within the range 0.5 mm – 10 µm, which are much larger than pores dominating in concrete incorporating special aggregates (11). Concrete sampled from the outer part of the shield is more porous than the concrete from the bottom part of the shield sampled close to the surface. Significant differences between particular samples indicates high inhomogeneity of concrete.
