Thaumasyt – część 2: Pochodzenie, aktualizacja i dyskusja związana z Raportem Grupy Ekspertów dotyczej thaumasytu

Thaumasite – Part 2: Origins, ramifications and discussions related to the ‘Thaumasite Expert Group Report’

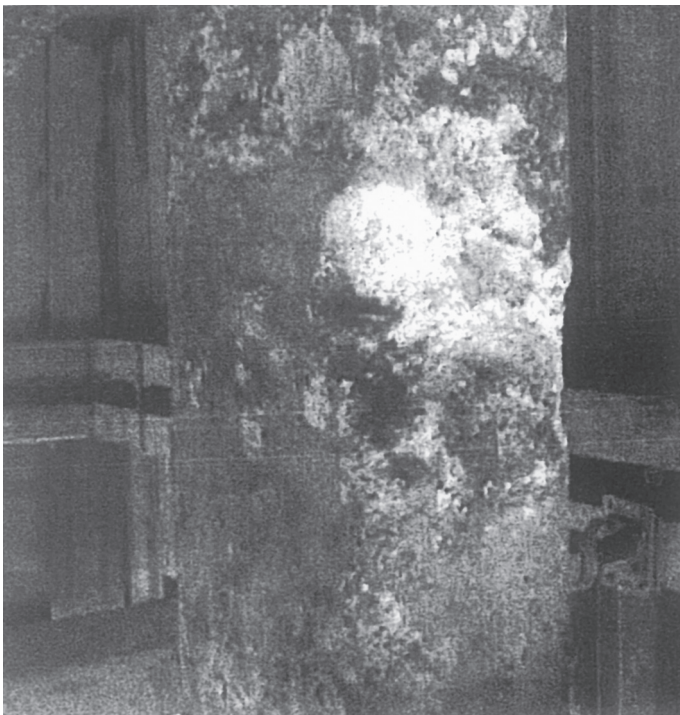
Rys. 1. Korozja siarczanowa z utworzeniem thaumasytu w przypadku betonu konstrukcyjnego obejmującego pal zastosowany na autostradzie 145 w Anglii. (Zdjęcie wykorzystane dzięki uprzejmości Halcrow Group Ltd, Swindon, Wiltshire, UK)

Fig. 1. Thaumasite sulphate attack upon a structural concrete unit taken from an affected column used in the original M5 motorway construction within the UK. (Photograph kindly supplied from Halcrow Group Ltd, Swindon, Wiltshire, UK)

- It is likely that the TSA observed in the buried concrete associated with the M5 motorway in the West of England is due to the increased sulphate content from oxidation of sulphide in pyrite (iron disulphide FeS_2) rather than due to low pH associated with the production of sulphuric acid. (See Figure 1 for some thaumasite sulphate attack affecting a concrete pile taken from the M5 motorway construction in 1998).

- Wydaje się prawdopodobne, że SKT występujące w częściowo zagłębionym w gruncie betonie na autostradzie M5 na zachodzie Anglii, zostało wywołane dużym stężeniem siarczanów pochodzących raczej z utlenienia pirytu (FeS_2) niż związanego z niskim pH, towarzyszącego powstawaniu kwasu siarkowego. (Patrz rysunek 1 pokazujący korozję siarczanową z utworzeniem thaumasytu, pala z konstrukcji autostrady M5, zrobionej w 1998 roku).
