## Wpływ skrzepowania żelbetem na pracę muru z ABK

### Effect of reinforced concrete confinement on the structural behaviour of AAC masonry walls

Łukasz Drobiec<sup>1,\*</sup>, Radosław Jasiński<sup>1</sup>, Wojciech Mazur<sup>1</sup>

<sup>1</sup>Department of Building Structures, Faculty of Civil Engineering, Silesian University of Technology, Akademicka 5, 44-100 Gliwice, Poland

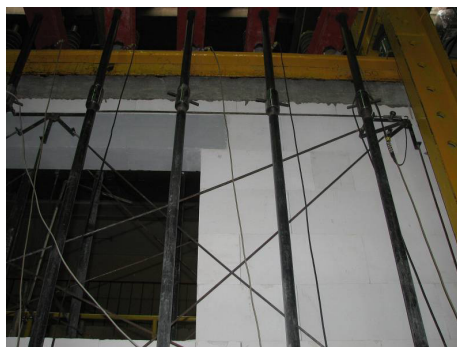
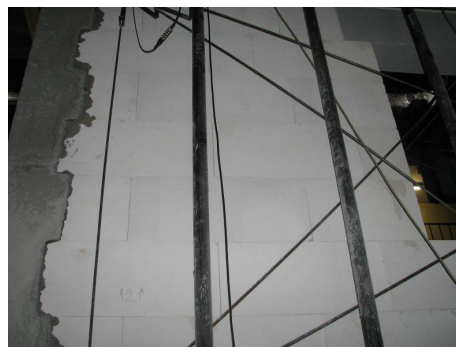
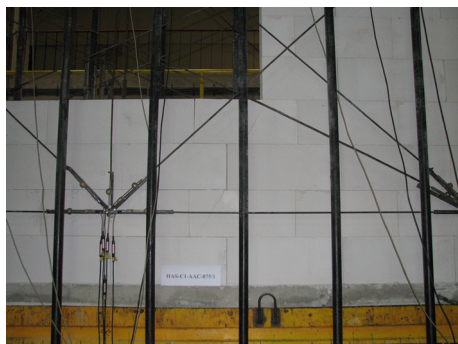
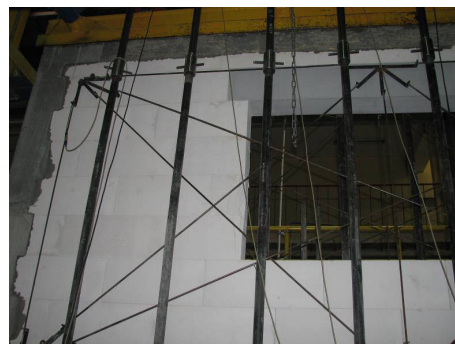
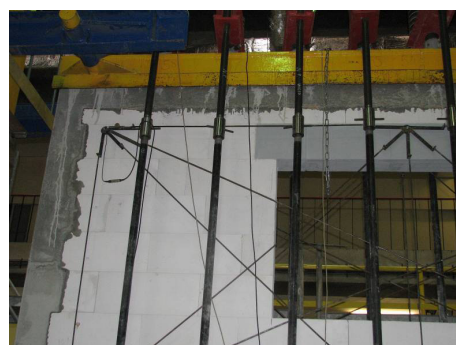
Rys. 11. Zarysowania ścian skrupowanych serii HAS-C1-AAC: a), b) modele wstępnie ściskane do wartości  $\sigma_c = 0,1 \text{ N/mm}^2$ , c), d) modele wstępnie ściskane do wartości  $\sigma_c = 0,75 \text{ N/mm}^2$ , e), f) modele wstępnie ściskane do wartości  $\sigma_c = 1,0 \text{ N/mm}^2$

Fig. 11. Cracking of the confined walls of the HAS-C1-AAC series: a), b) models pre-compressed to a value of  $\sigma_c = 0.1 \text{ N/mm}^2$ , c), d) models pre-compressed to a value of  $\sigma_c = 0.75 \text{ N/mm}^2$ , e), f) models pre-compressed to a value of  $\sigma_c = 1.0 \text{ N/mm}^2$ .

W ścianach ściskanych do wartości  $0,75 \text{ N/mm}^2$  pierwsze zarysowania powstały w górnym narożu otworu okiennego od strony podpory A – rys. 11c, niemal jednocześnie wystąpiły pionowe zarysowania [w okolicach miejsca oparcia nadproża] w filarku od strony podpory B – rys. 11d. Wzrost obciążenia spowodował powstanie pionowych i ukośnych rys w dolnej części filarka od strony podpory B. Podobne rysy wystąpiły również w filarku od strony podpory A. W ścianach ściskanych do wartości  $1,0 \text{ N/mm}^2$  pierwsze zarysowanie ściany powstało wzdłuż pionowej krawędzi otworu od strony podpory A – rys. 11e, niemal jednocześnie wystąpiły pionowe zarysowania w miejscu oparcia nadproża od strony podpory B – rys. 11f. Wzrost obciążenia spowodował powstanie pionowych rys w pasie podokiennym lub od strony podpory B.

In the confined walls of the HAS-C1-AAC series, subjected to minimal compression of  $0.1 \text{ N/mm}^2$ , the first crack in the wall appeared at the lintel support in the upper part of the wall on the side of support A - Fig. 11a - and then in the lower part of the wall on the side of support B - Fig. 11b. Cracks also formed at the lintel's support point, and an increase in load caused cracks to develop in the lower and middle sections of the pillar on the side of support B.

In the walls subjected to a compressive stress of  $0.75 \text{ N/mm}^2$ , the first cracks developed at the upper corner of the window opening on the side of support A [Fig. 11c]. Almost simultaneously, vertical cracks appeared in the pier on the side of support B, near the lintel

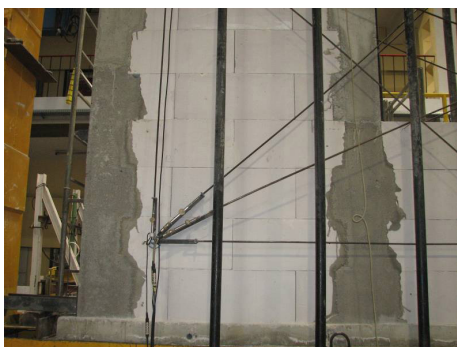
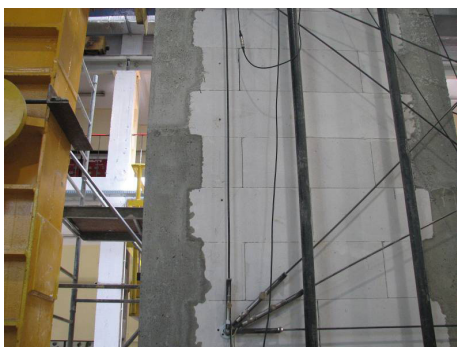
Rys. 13. Zarysowania ścian skrzepowanych serii HAS-C2-AAC: a), b) modele wstępnie ściskane do wartości  $\sigma_c = 0,1 \text{ N/mm}^2$ , c), d) modele wstępnie ściskane do wartości  $\sigma_c = 0,75 \text{ N/mm}^2$ , e), f) modele wstępnie ściskane do wartości  $\sigma_c = 1,0 \text{ N/mm}^2$

Fig. 13. Cracking of the confined walls of the HAS-C2-AAC series: a), b) models pre-compressed to a value of  $\sigma_c = 0.1 \text{ N/mm}^2$ , c), d) models pre-compressed to a value of  $\sigma_c = 0.75 \text{ N/mm}^2$ , e), f) models pre-compressed to a value of  $\sigma_c = 1.0 \text{ N/mm}^2$

In the confined walls of the HAS-C2-AAC series subjected to a minimum compressive stress of  $0.1 \text{ N/mm}^2$ , the first diagonal crack developed in the lower part of the pier on the side of support B [Fig. 13a]. A slight increase in load resulted in the formation of additional diagonal cracks located in the upper part of the pier [Fig. 13b]. In the pier on the side of support A, cracks developed in the central region, while further load increase caused the diagonal cracks to propagate in the piers and the spandrel below the window. In the walls subjected to a compressive stress of  $0.75 \text{ N/mm}^2$ , the first diagonal crack developed in the lower part of the pier on the side of support B [Fig. 13c]. The first vertical cracks in the pier on the side of support B developed at the interface with the core surrounding the window opening [Fig. 13d]. A slight increase in load resulted in the formation of diagonal cracks extending from the bottom of the pier towards the upper inner corner of the window opening. Additional cracks, mainly at the interfaces between masonry units, developed in the spandrel below the window. In the walls subjected to a compressive stress of  $1.0 \text{ N/mm}^2$ , the first diagonal crack developed in the central part of the pier on the side of support B [Fig. 13e]. The first cracks in the pier on the side of support A developed

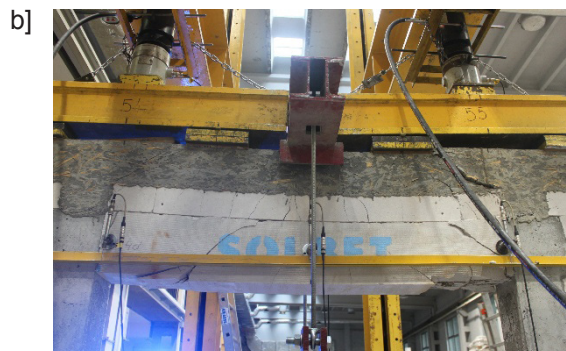
Rys. 21. Uszkodzenia ścian pełnych: a) M2SO-Z1-1, b) M2SO-Z1-2.

Fig. 21. Damages of solid walls: a) M2SO-Z1-1, b) M2SO-Z1-2.

actuators attached to the steel frames, a diagonal crack developed in the lintel, extending from its upper edge to the bearing edge. With further loading, cracks developed from the lower edge of the lintel. Failure of the specimens was preceded by cracking of the reinforced concrete tie-beam directly above the edge of the opening and the development of additional cracks in the lintel. Specimen

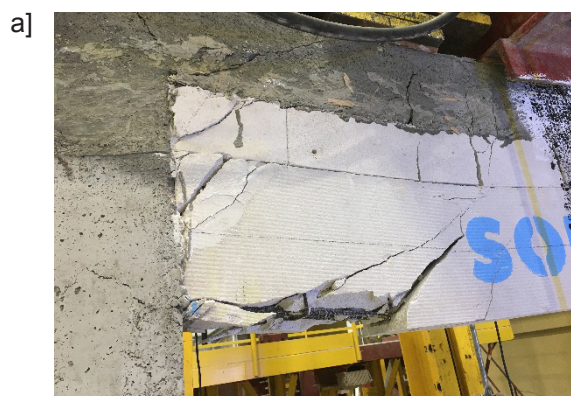
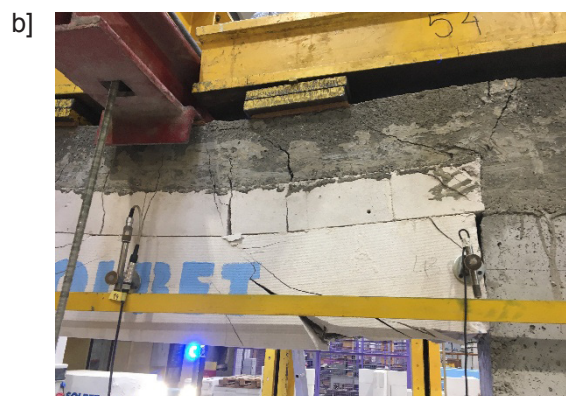
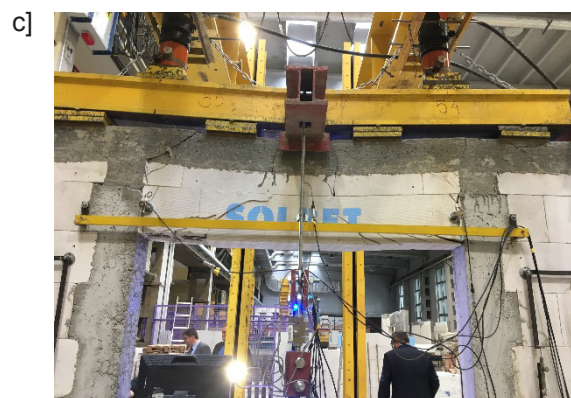
Rys. 22. Uszkodzenia ścian pełnych: a) M2SO-Z2-1, b) M2SO-Z2-1, c) M2SO-Z2-2.

Fig. 22. Damages of solid walls: a) M2SO-Z2-1, b) M2SO-Z2-1, c) M2SO-Z2-2.

In specimen M2SO-Z1-2, with cores adjacent to the window opening, cracking developed in the bed joints between the lintel and the masonry at a load of 50 kN and a corresponding deflection of 0.5 mm. With further load increase, flexural cracks developed in the lower central region of the lintel and, from the top, at the connection with the core. The crack pattern was symmetrical. The maximum failure load acting on the lintel was 268 kN, with a corresponding lintel deflection of 8.7 mm. The crack propagation in specimen M2SO-Z1-1 was identical to that observed in specimen M2SO-Z1-2. The maximum load was 264 kN, and the corresponding lintel deflection reached 7.2 mm. Failure of the tie-beam above the
